# 事例 1

## 制限速度オーバーの乗用車が右折中のトラッククレーンに衝突

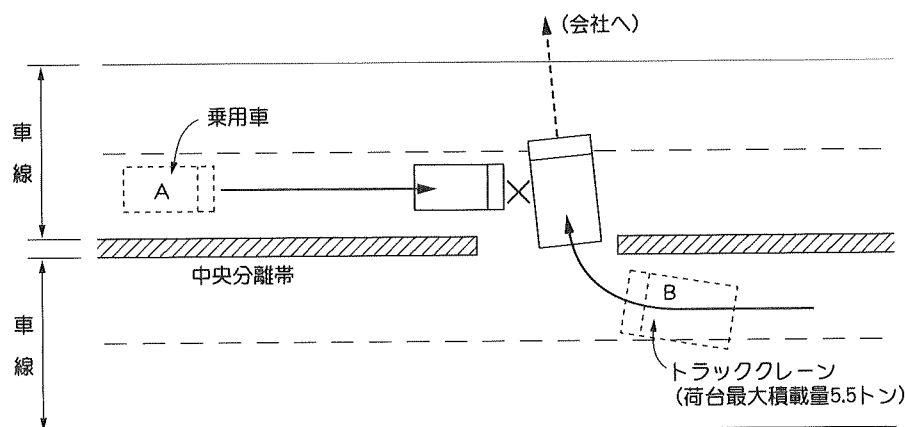
### 見取図

工場内で負傷した労働者を乗用車で病院に搬送中、右折しようとしたトラッククレーンの側面部分に衝突したものの。

- ・ 乗用車の速度……80km/h（±10km/h）
- ・ トラッククレーンの速度……停止状態から加速途中
- ・ シートベルト……乗用車の後部座席の2名未着用（内1名死亡）

- 1 乗用車側
  - ① 急ぐあまりスピードを出し過ぎていたこと。
  - ② シートベルトの未着用があったこと。
- 2 トラッククレーン側
  - ① 対向車等の状況を十分確認していなかったこと。

- 1 乗用車側
  - ① 安全速度での走行を励行すること。
  - ② 後部座席であっても、シートベルトを着用させるようにすること。
- 2 トラッククレーン側
  - ① 進路変更や車線変更する場合は、対向車等の状況を十分確認するとともに、無理な進入や割り込みは行わないこと。
  - ② 車両の往来が多い時間帯は、信号のない箇所における右折を避けるよう運行計画を決定、周知すること。
