# **事例 17** 取付道路から国道への左折時、対向車線に飛び出し、ワゴン車に衝突

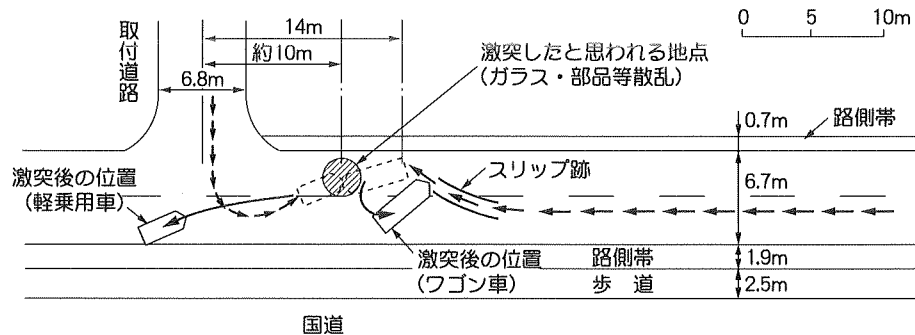
見取図

作業を終え帰社途中のワゴン車が国道を時速約80kmで走行中、進行方向右側の取付道路から左折しようとした軽自動車が、ワゴン車の走行車線に飛び出してきたため、回避したが正面衝突し、双方の車両が大破した。これにより、ワゴン車に乗っていた5名がそれぞれ負傷し、軽乗用車の3名が全員即死したもの。

- 1 軽乗用車が、対向車線に飛び出したこと。
- 2 ワゴン車が、制限速度を超えた速度で走行していたため、危険に対する回避ができなかったこと。

- 1 狭い道路から優先道路に出る場合においては、次のことに注意すること。
  - ① 左折するときには対向車線にはみ出さないこと。
  - ② 優先道路の手前で一時停止すること。
  - ③ 徐行をするとともに、交差する優先道路を通行する車両の進行を妨げないこと。
- 2 一方、優先道路を走行する側も、道路脇からの飛び出し等不測の事態の対応を考慮した安全運転に努めなければならない。特に走行速度は、法定速度を遵守し、夜間はさらに昼間より抑えた速度で走行すること。
