## 事例 28 スリップした対向車を避けようとして道路脇の塀に衝突し、更にスリップした対向車に衝突され被災

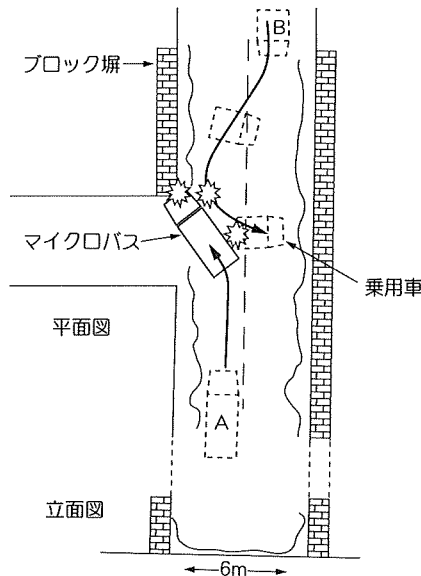
### 見取図

送迎用マイクロバスで労働者を送迎中(帰宅時)、対向してきた乗用車が圧雪路面でスリップし、横向き状態でセンターラインを越えてきたため、危険を避けようとしてマイクロバスが道路左側にハンドルを切ったところ、道路脇のブロック塀に正面から衝突し、更にマイクロバスの側面部分にスリップしてきた乗用車が衝突したものの。

- ◎ マイクロバスの速度—30km/h      乗用車の速度—40km/h
- ◎ マイクロバス車幅—2.2m          乗用車幅—1.78m

- 1 乗用車が対向してきたマイクロバスをかわそうと、急ハンドルをきったためスリップしたこと。
- 2 乗用車が道路状況に応じた速度で走行していなかったこと。
- 3 道路脇の雪のため道幅が狭くなっていたこと。

- 1 道幅の狭い道路で対向車とすれ違う場合は、対向車に道を譲るなど、事故回避を考慮した運転を行うこと。
- 2 雪のため道幅が狭くなる場所やスリップ事故の発生しやすい場所などを網羅した交通危険マップを作成し、運転者の注意を喚起すること。
- 3 雪道での運転技能を向上させるため、教育訓練を実施すること。
