## 事例 30 急発進したトラックと車庫の柱に挟まれ被災

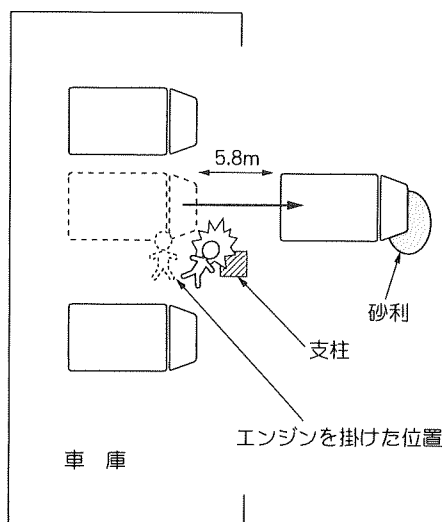
見取図

荷を受取りに行くため、営業所の車庫内に止めてあった4トントラックのドアを開け、運転席外からエンジンをかけたところ、ギヤがローに入っていたため、急発進し、運転者が車体と車庫の支柱に挟まれ死亡したもの。

被災者が次のことを確認せずに、運転席外からトラックのエンジンをかけたこと。

- ① 当該トラックのサイドブレーキがかかっていなかったこと。
- ② 当該トラックのギヤがローに入っていたこと。

- 1 運転席外からエンジンをかけた場合、車両のトラブルにとっさに対応できないので、運転席以外からエンジンをかけることを禁止すること。
- 2 運転者が運転席から離れる場合は、確実にサイドブレーキをかけること。
- 3 坂道等の特殊な場合以外は、ギヤを入れたまま車両を停車させないこと。なお、車両を停車させる場合は、車止めを使用させるようにすること。
- 4 運転者に対し、車両の取扱いの基本的事項を再教育すること。
