## 事例 7

深夜、路肩に故障停車中の大型トレーラに大型貨物車2台が追突、  
運転者1名が死亡

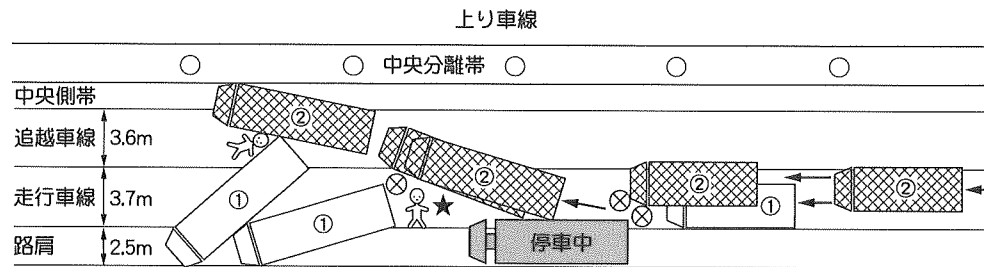
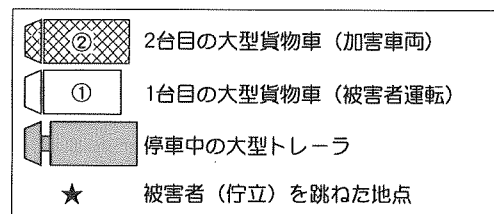
見取図

高速道路下り線において、エンジン故障のため路肩に停車中の大型トレーラに、大型貨物車が追突する事故が発生して走行車線上に停止、その後、さらに、後続の大型貨物車が脇見により、この2台に相次いで追突し、前記停止車の後部付近に佇立していた大型貨物車の運転者を跳ねて死亡させたもの。

本件事故の主たる原因は、2台目の大型貨物車の運転者（25歳）が、車内の無線機の音量調整などのために脇見運転をしたことである。また、その他の主たる原因としては、故障で停車していた大型トレーラ運転者が、高速道路における車両故障時の後続車に対する危険表示の措置をしていなかったこと、さらに、死亡した1台目の大型貨物車の運転者が不用意に車線上に佇立していたことなどがあり、3者それぞれに過失が認められる。

- ① 車両の点検、整備を確実に励行すること。
- ② 全車に必要な器材（故障表示器材、発煙灯、強力照明具、牽引用具、応急修理用具、救急常備薬など）を確実に備え、搭載（携行）させること。
- ③ 運行中のトラブル対応マニュアルを備えるなどにより、非常の際に安全で適切な行動ができるよう運転者教育を徹底する。
- ④ 長距離運行では、4時間以内ごとに合計30分程度の休憩を入れた具体的でゆとりのある運行計画を立てること。（改善基準告示（P.9）参照）

- ① 速度に合った車間距離を絶対に守ること。（高速道路の危険性の認識）
- ② 疲労感を感じたら、直ちに最寄のパーキングエリアなどに停車すること。
- ③ 故障などでやむを得ず本線上で停車する場合は、速やかに表示板、発煙灯などで後続車の注意を喚起すること。
- ④ 本線上（路肩を含む）で停車した場合は、非常電話、110番などで最寄の距離表示を見て位置を通報すること。
- ⑤ 不用意に本線上に立ったり、横切ったりしないこと。
