【好事例 15】荷主等の取組の好事例（製造業）

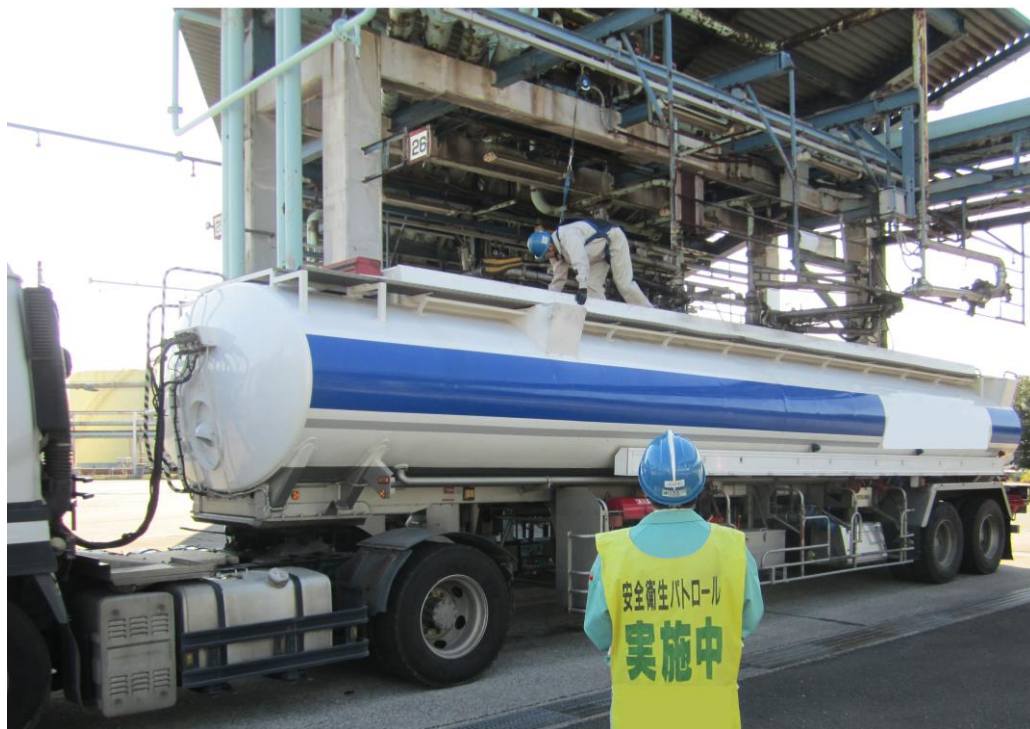
写真1（安全指導員、ハーネス型安全帯を着用して作業中の運転手、安全帯を吊るセイフティブロックは、頭上のスライドレールに取り付けられローリー全長にわたってスライドする。

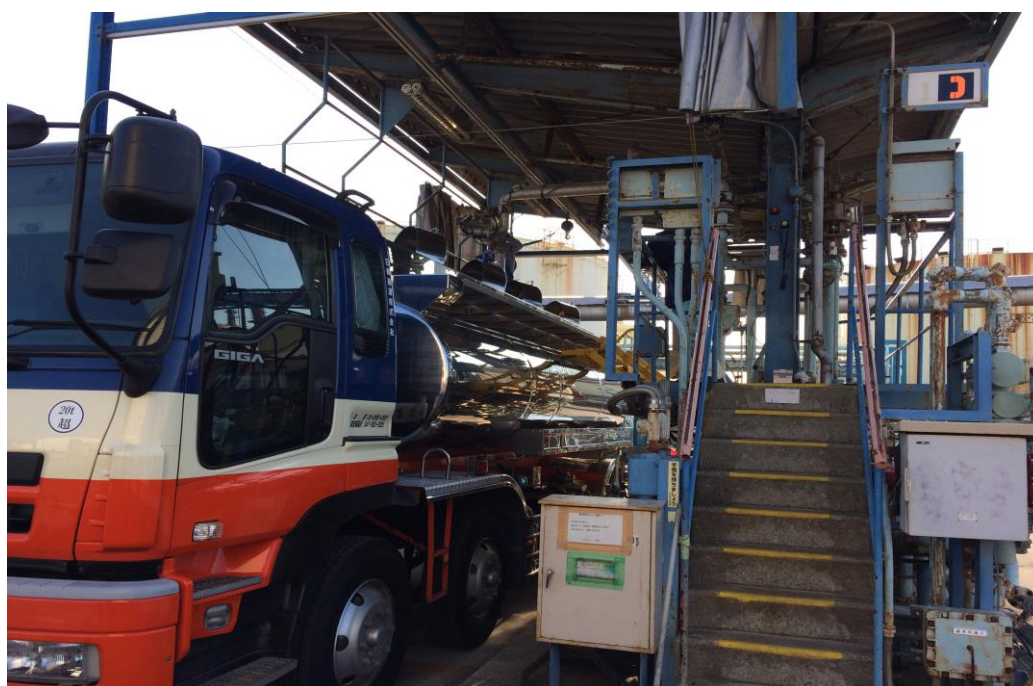
写真2（階段上がりきった床面がプラットフォーム、階段左奥の黄色構造物は荷台上への歩廊（ローリングラダー））

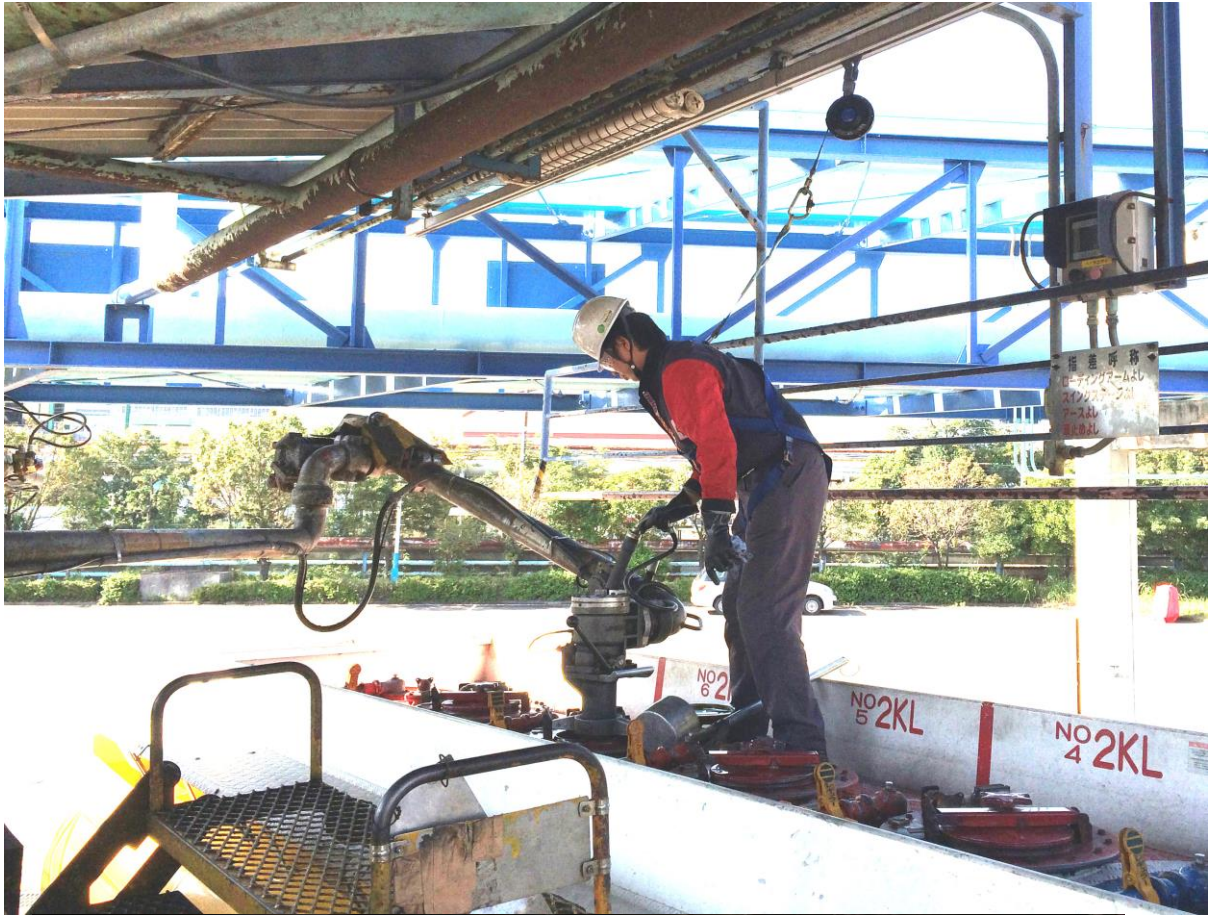
写真3 (ハーネス型安全帯着用、写真の左下はプラットフォームへの渡り階段(ローリングラダー)、運転手の背中は落下防止柵、写真左からの積み込み配管はローリーに密閉接続されている)

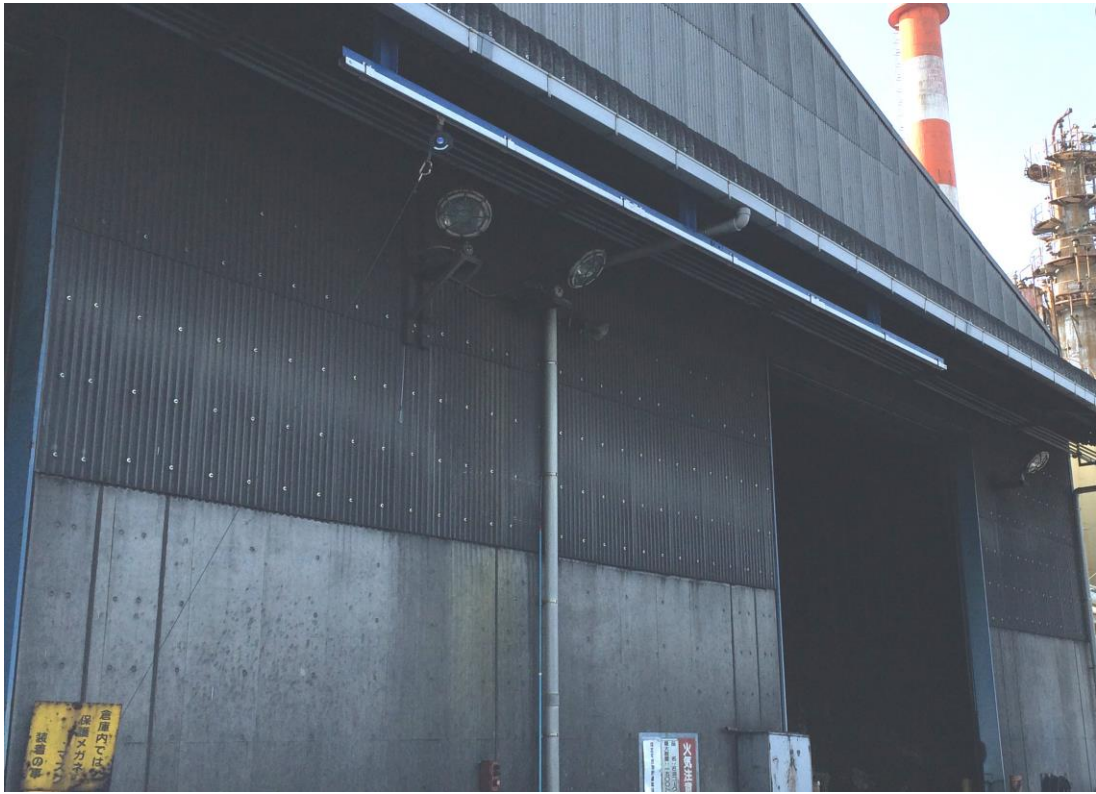
写真5 (石油コークス出荷場、ショベルローダーで積み込み後シート掛けをする、写真のセイフティーブロックのフックにハーネス型安全帯を掛けてシート掛け作業をする)

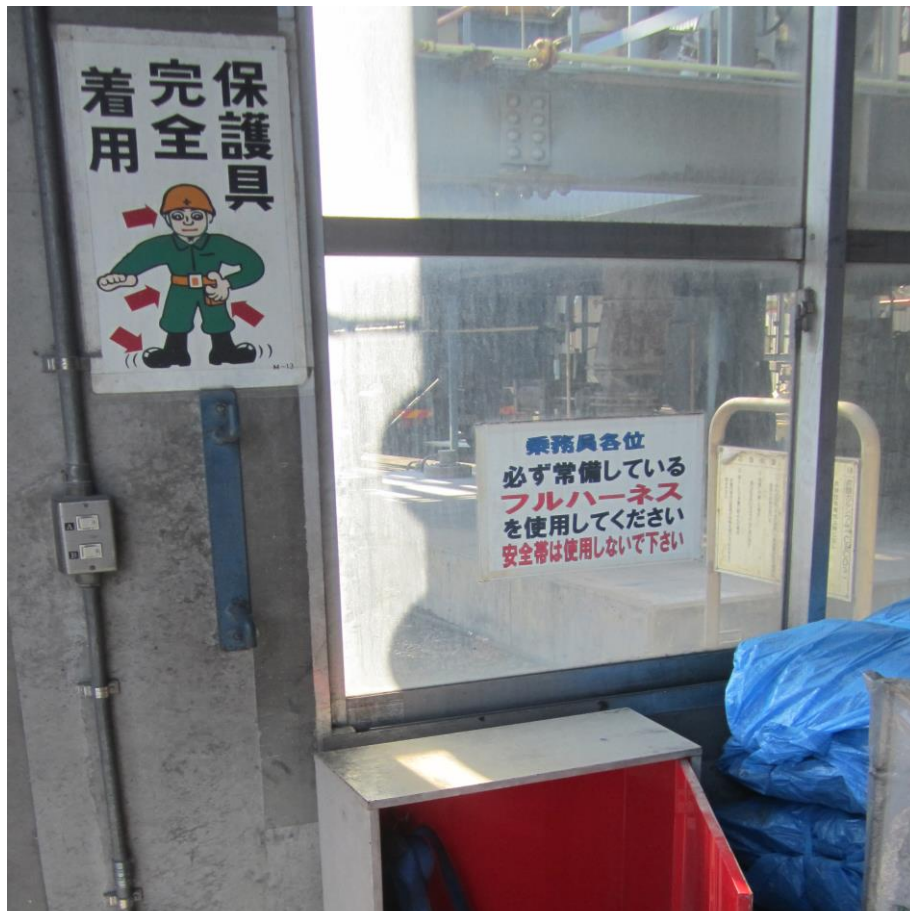
写真6 (ハーネス型安全帯(フルハーネス)の収納箱、表示のように(普通の)安全帯の使用を禁じている)
